# OB 10805 - Børnehuset Østergade - Hovedinspektion

Børnehuset Østergade - Hovedinspektion, 10805 - Børnehuset Østergade

Hovedinspektion

30. maj 2024

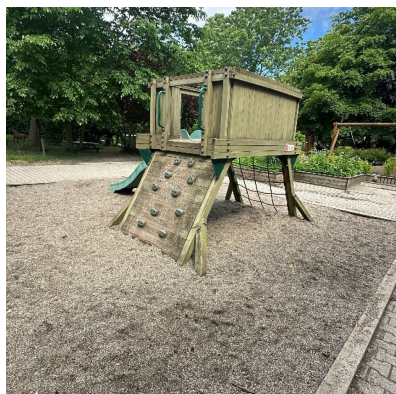
Foto nummer 2

Der er ikke registreret afvigelser d.d.

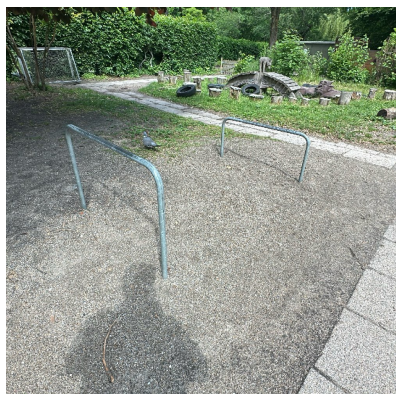
Foto nummer 3

Der er ikke registreret afvigelser d.d.

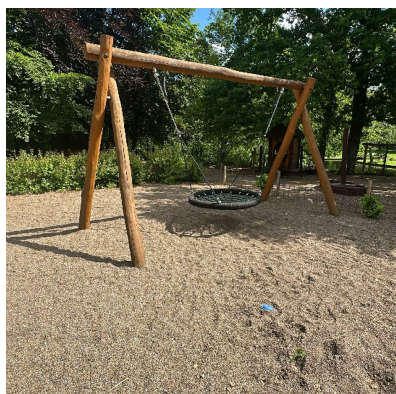
Foto nummer 4

Der er ikke registreret afvigelser d.d.

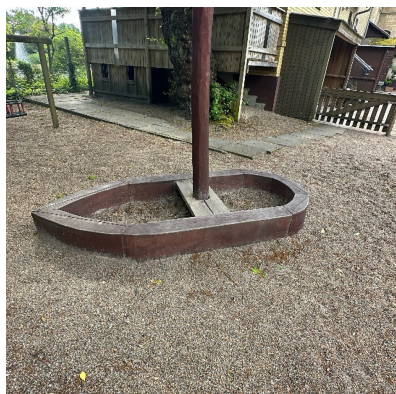
Foto nummer 5

Der er ikke registreret afvigelser d.d.

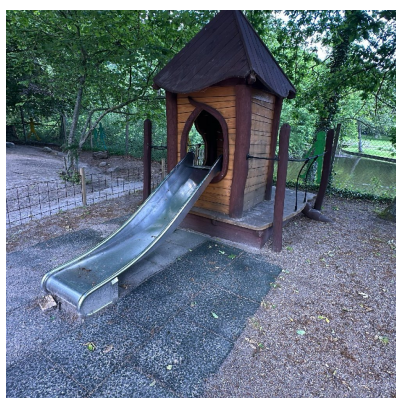
Foto nummer 6

Der er ikke registreret afvigelser d.d.

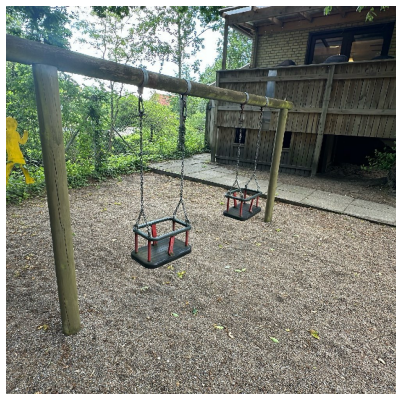
Foto nummer 7

Der er ikke registreret afvigelser d.d.

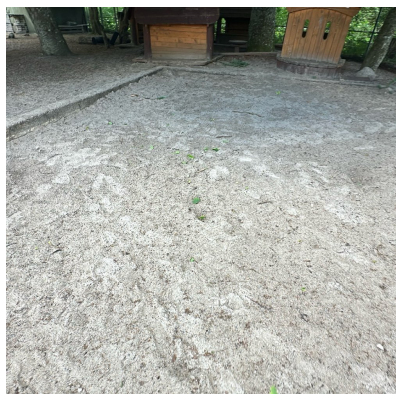
Foto nummer 8

Der er ikke registreret afvigelser d.d.

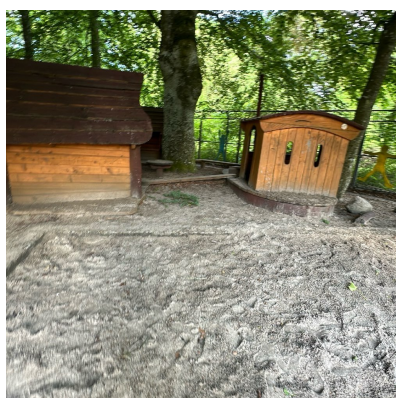
Foto nummer 9

Der er ikke registreret afvigelser d.d.

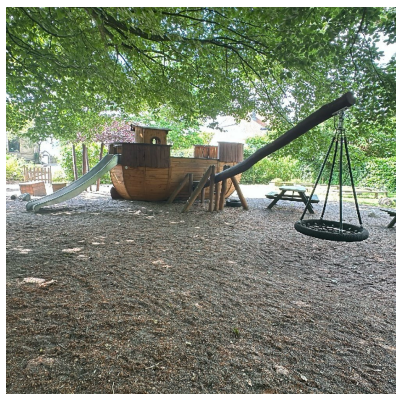
Foto nummer 10

Der er ikke registreret afvigelser d.d.

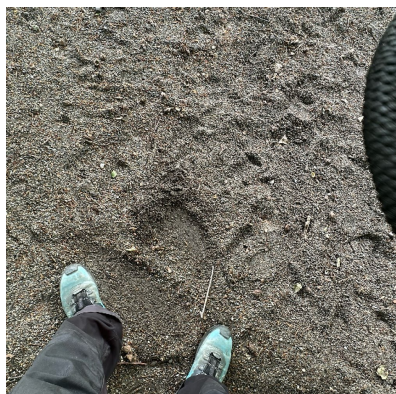
Foto nummer 11

### Faldrum/Stødområder

4

Underlaget er ikke vedligeholdt, og vurderes derfor ikke at overholde standardens krav til støddæmpning.

DS/EN 1176 del 1 pkt. 4.2.8.5.2 Støddabsorberende legepladsunderlag.

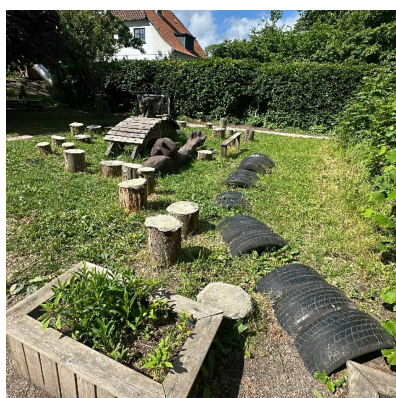
Foto nummer 12

Der er ikke registreret afvigelser d.d.

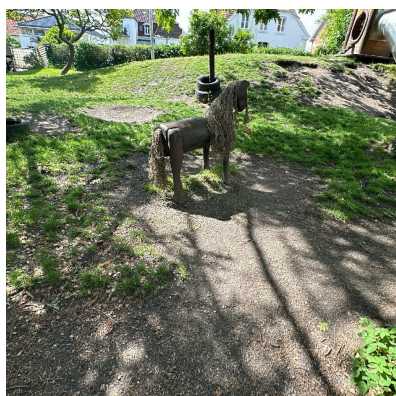
Foto nummer 13

Der er ikke registreret afvigelser d.d.

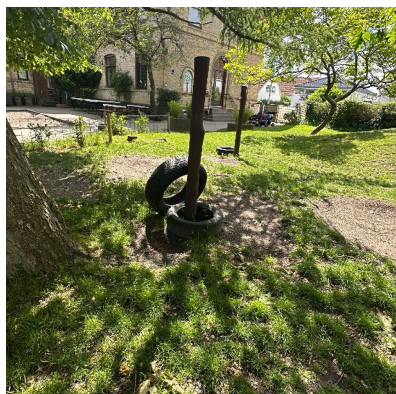
Foto nummer 14

Der er ikke registreret afvigelser d.d.

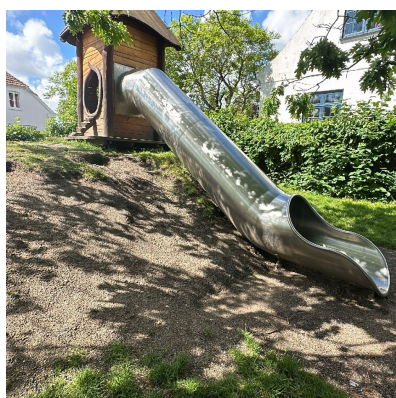
Foto nummer 15

Der er ikke registreret afvigelser d.d.
