### Inspektion gennemført

Børnehuset Østergade  
Østergade 63  
7900 Nykøbing Mors

Hovedinspektion

26. maj 2025

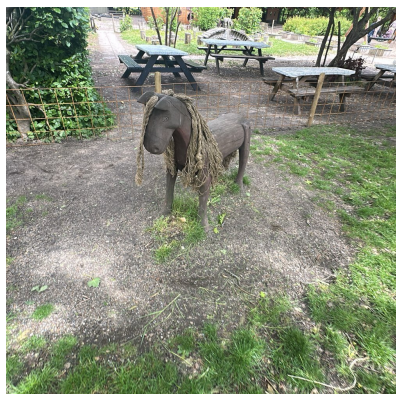
Foto nummer 3

Redskabet er IKKE mærket korrekt.

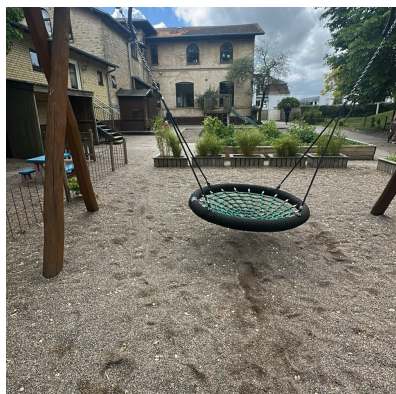
Foto nummer 5

Redskabet er IKKE mærket korrekt.

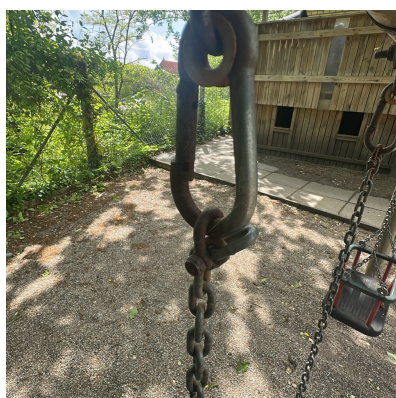
Foto nummer 9

4

Da redskabet er permanent ophængt skal ophæng og beslag være af en lukket type der kun kan åbnes med værktøj.

DS/EN 1176 Del 1 pkt. 4.2.10 Sammenføjninger

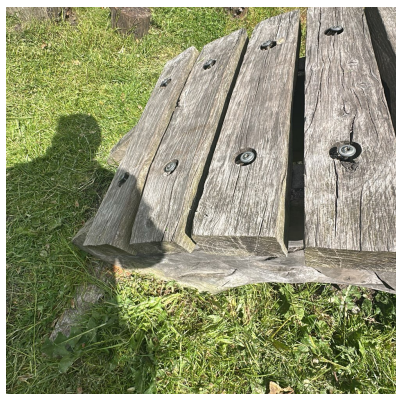
Foto nummer 17

3

Gummiet er slidt så meget at skruerne stikker ud

Der er udstikkende skruer i redskabet.

DS/EN 1176 del 1 pkt. 4.2.5 Redskabers finish

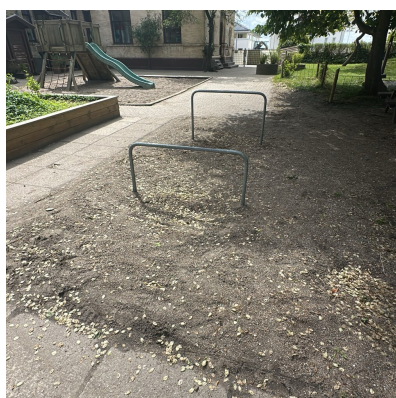
Foto nummer 18

Redskabet er IKKE mærket korrekt.
